**מחצבות עזובות בתחומי מפות ערד (מזרח), דימונה,
שדה-בוקר וניצנה (1:100,000):
סקר גיאולוגי וסביבתי מקדים לשיקומן**

שמעון אילני, צבי מינסטר

הוכן עבור הקרן לשיקום מחצבות

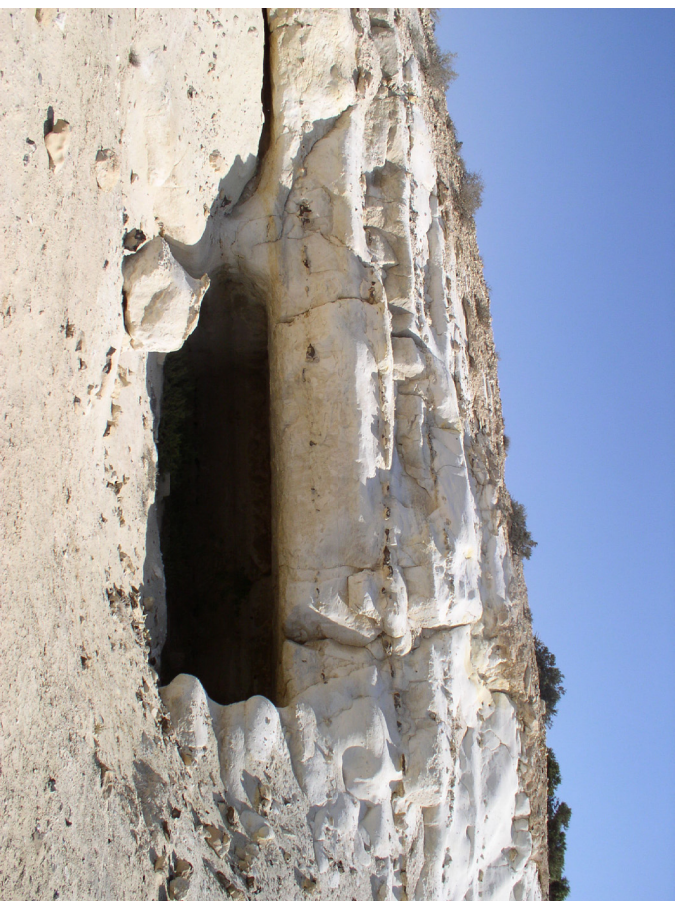
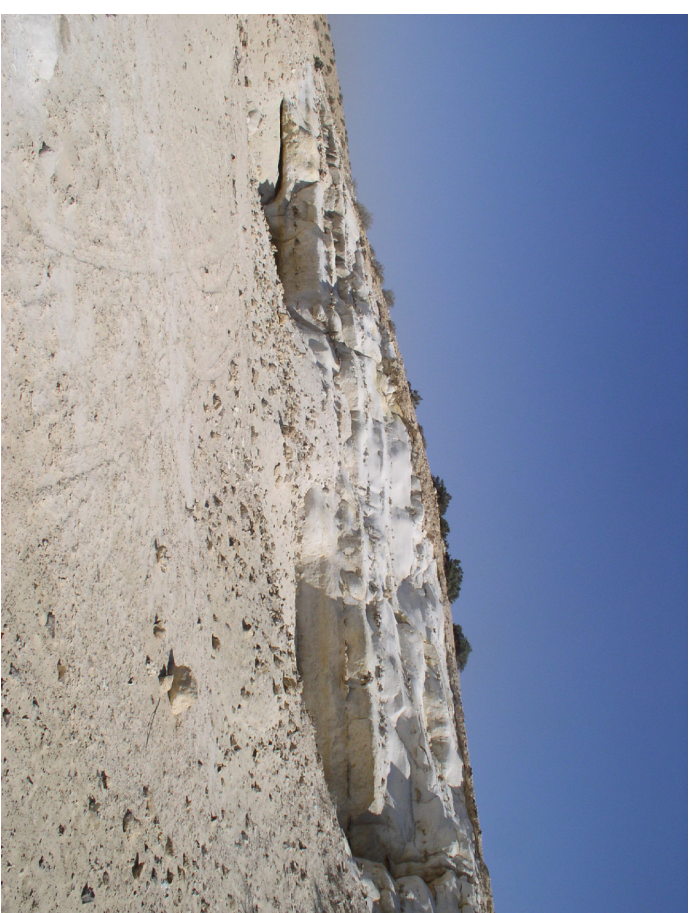
מחצבה: באר שדה (2135); נ.צ. 178470/546930

אמצעי בטיחות בשטח המחצבה, סיבת מפולת: אין גדר בטיחות; אין שכנת מפולת

מחצבה בשטח של כ- 1 דונם, כ- 500 מ' מצפון-מערב לצומת משאבים.

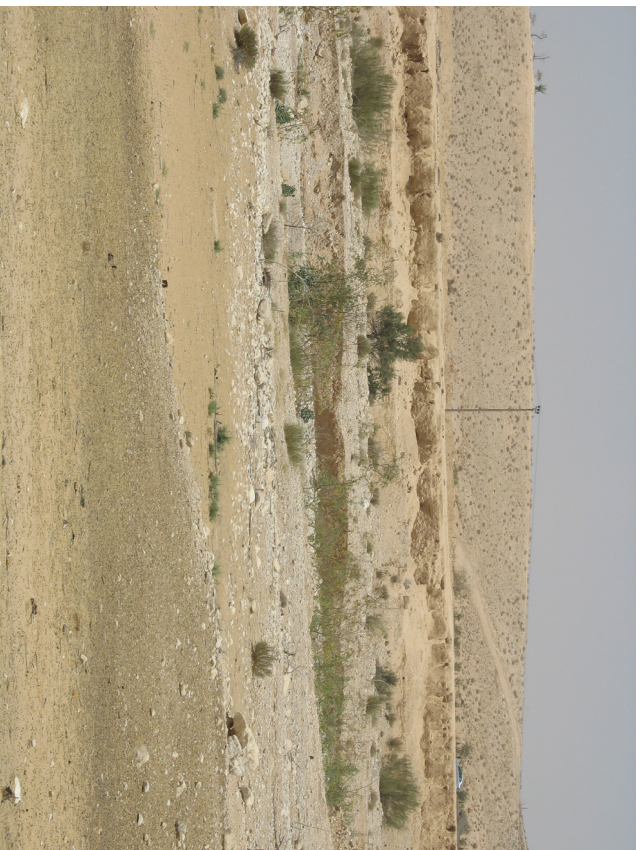
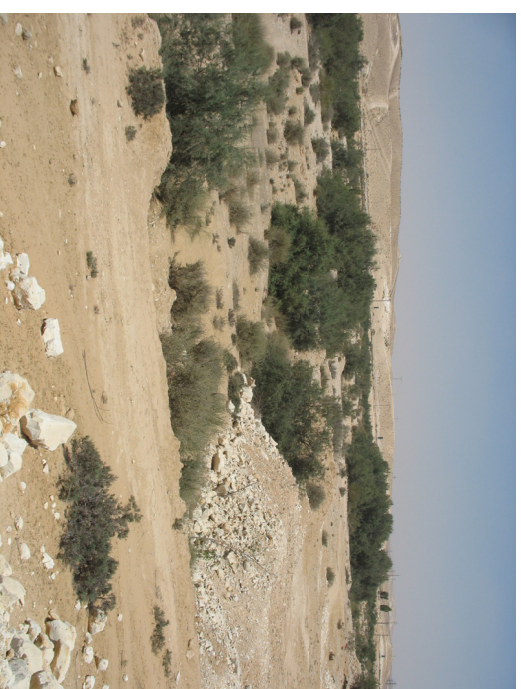
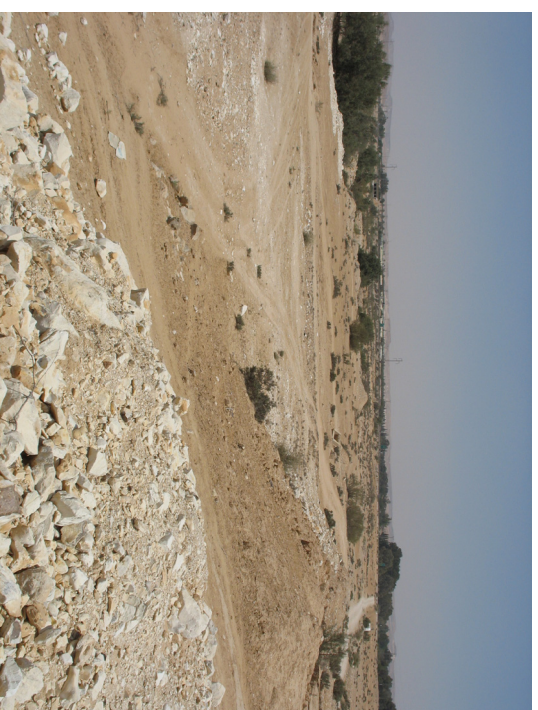
מתפורת: באר משאבים (2107); נ.צ. 178000/546700

מתפורת בשטח של כ- 300 דונם, סמוך וממערב לצומת משאבים, באפיק נחל רביבים.
 גובה קיר ההפירה הוא עד כ- 3 מ'. המסלע שנוכרה הוא חומר ואדי.
 מבט לצפון-מזרח ולצפון. צולם ב- 22/5/2006.

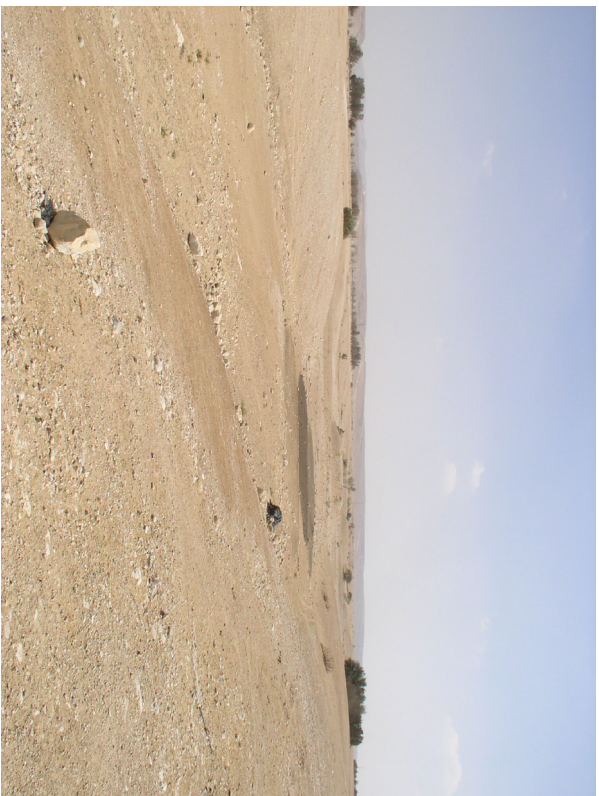
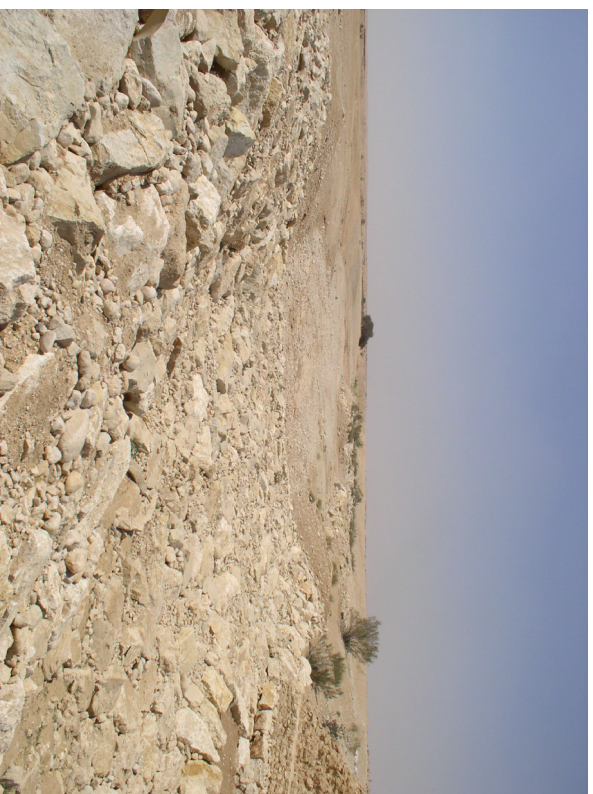
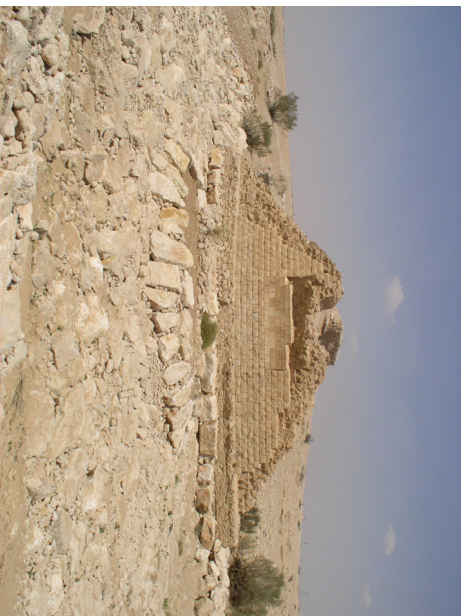
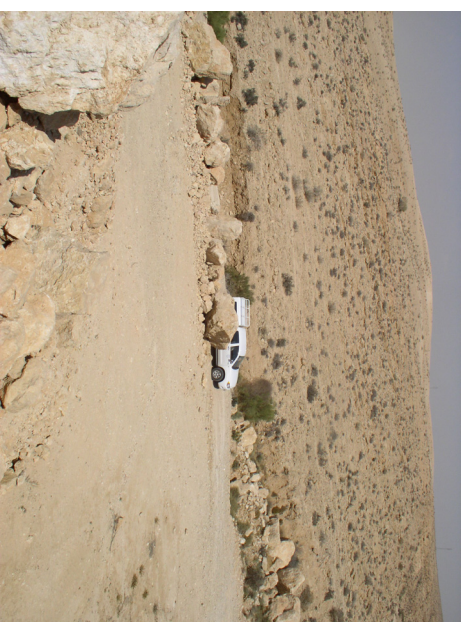
מחפורה: אשלים - נהל הבשור (2057): ג.צ: 170500/541000

מחפורה ששוקמה, בסמוך וממערב למושב אשלים, באפיק נהל בשור.
המסלע שונכרה הוא חומר ואדי.

מבט לדרום-מזרח ולצפון-מזרח. צולם ב- 25/7/2006.

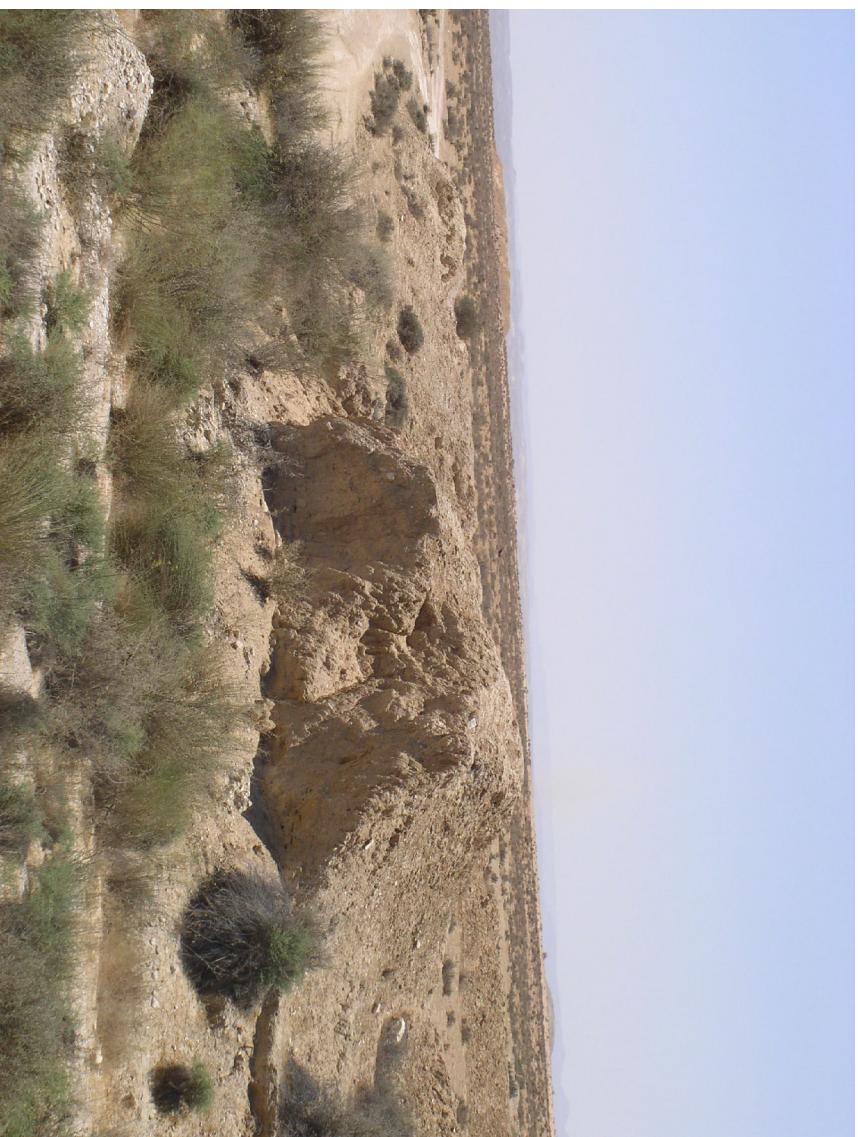
מחפורת: נהל לפן 1 (2194): נ.צ. 152500/537900

מחפורת בשטח של כ- 50 דונם, כשני ק"מ מצפון לשרמון שיזף.
גובה קיר החפירה הוא עד כ- 2 מ'. המסלע שנהצב הוא חומר ואדי.
מבט לדרום-מערב. צולם ב- 7/8/2007.

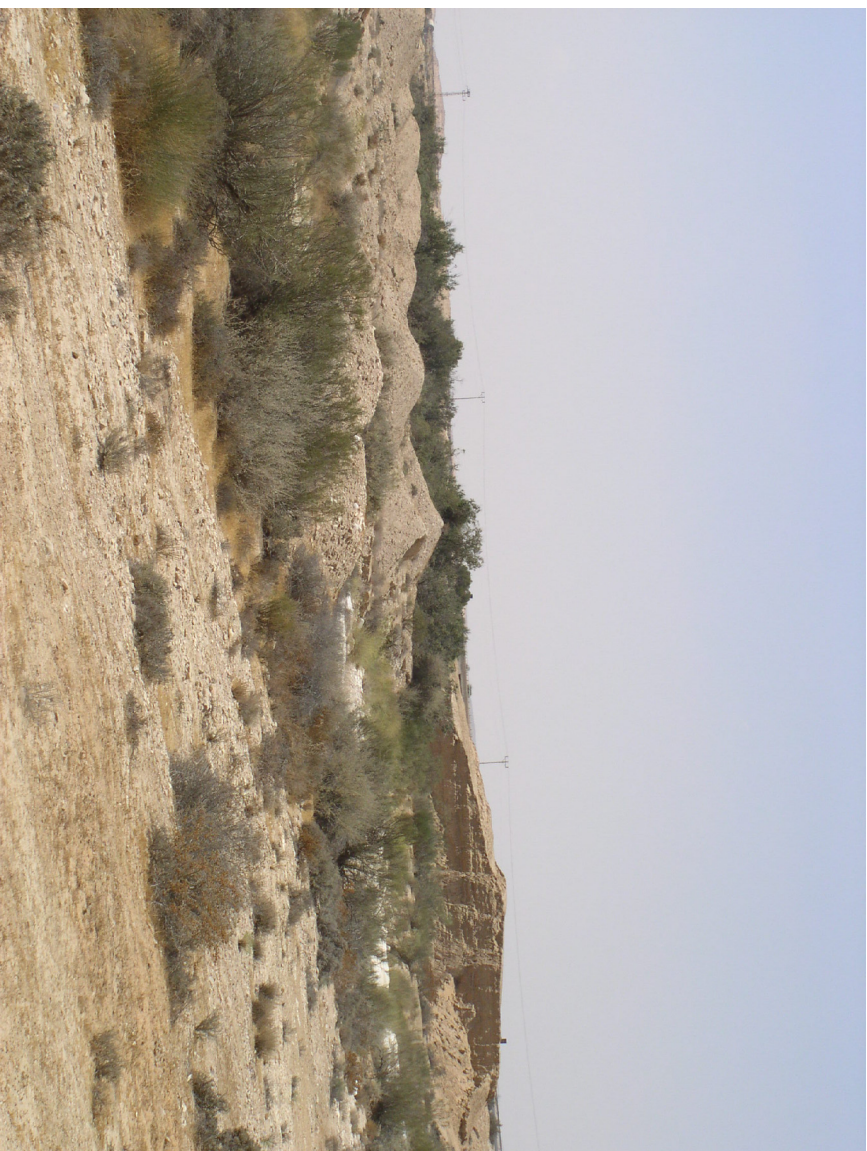
מתפורת: נחל לפן 2 (2195): נ.צ. 155100/535600

מתפורת בשטח של כ- 100 דונם, באזור שדמות שיזף, מדרום לכביש לניצנה.

גובה קיר התפירה הוא עד כ- 2 מ'. המסלע שנכרה הוא חומר ואדי.

מבט לצפון-מערב. צולם ב- 7/8/2007.

הסדרת הנהל

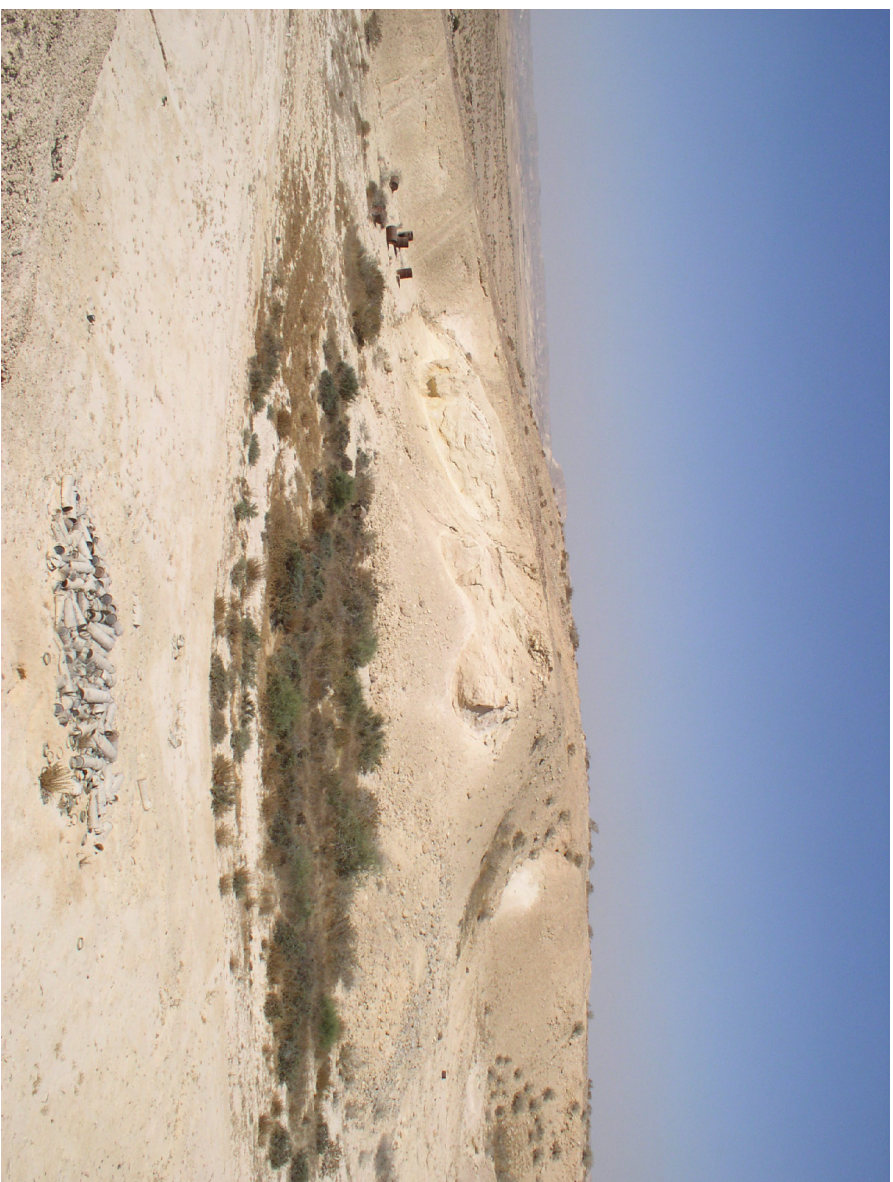
מחצבה: שכטה דרום 1 (2196); נ.צ. 164520/531620

מחצבה בשטח של כדונם, כקילומטר מזרזום לחורבות העיר העתיקה שבטת.
גובה קיר החציבה הוא עד כ- 4 מ'. המסלע שנהצב הוא קונגלומרט וקירטון.
מבט לדרזום. צולם ב- 6/8/2007.

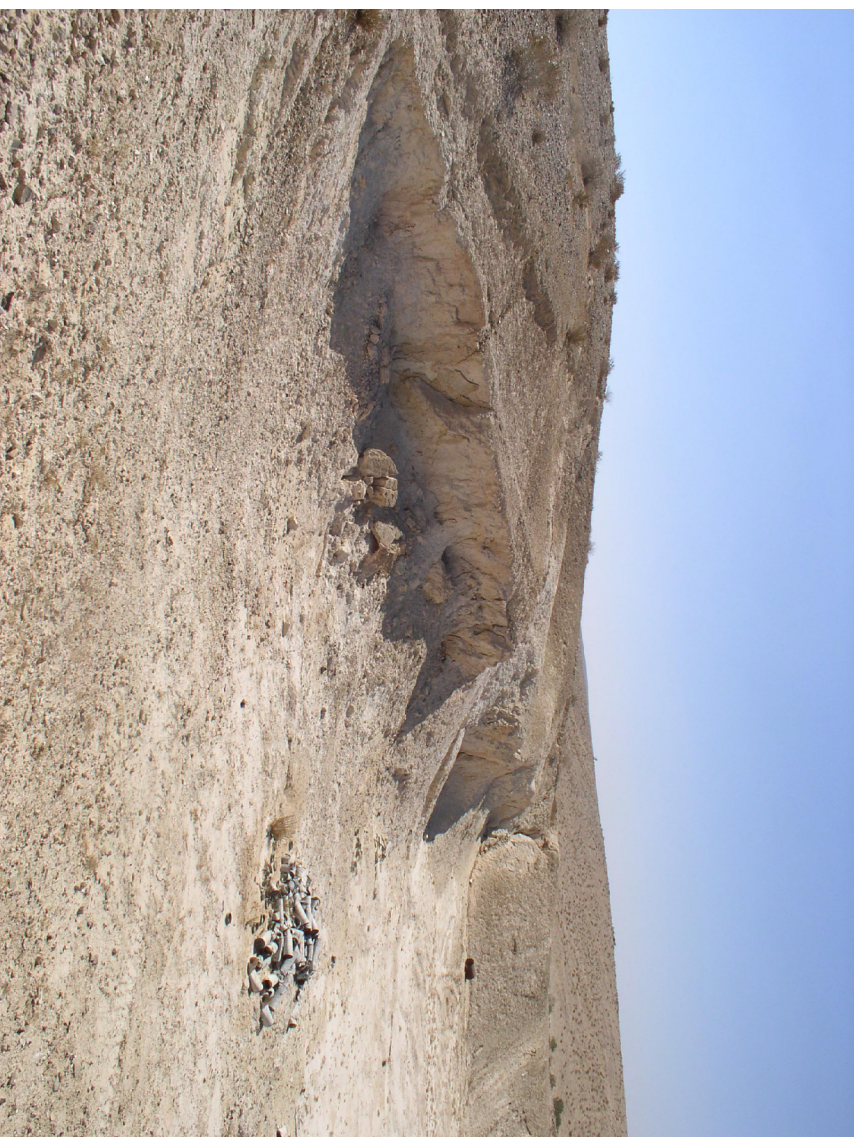
מהצפה: שכטה דרום 2 (2197); נ.צ. 164480/531520

מהצפה בשטה של כ- 2 דונם, כקילומטר מזרררם לחורבות שבטה.

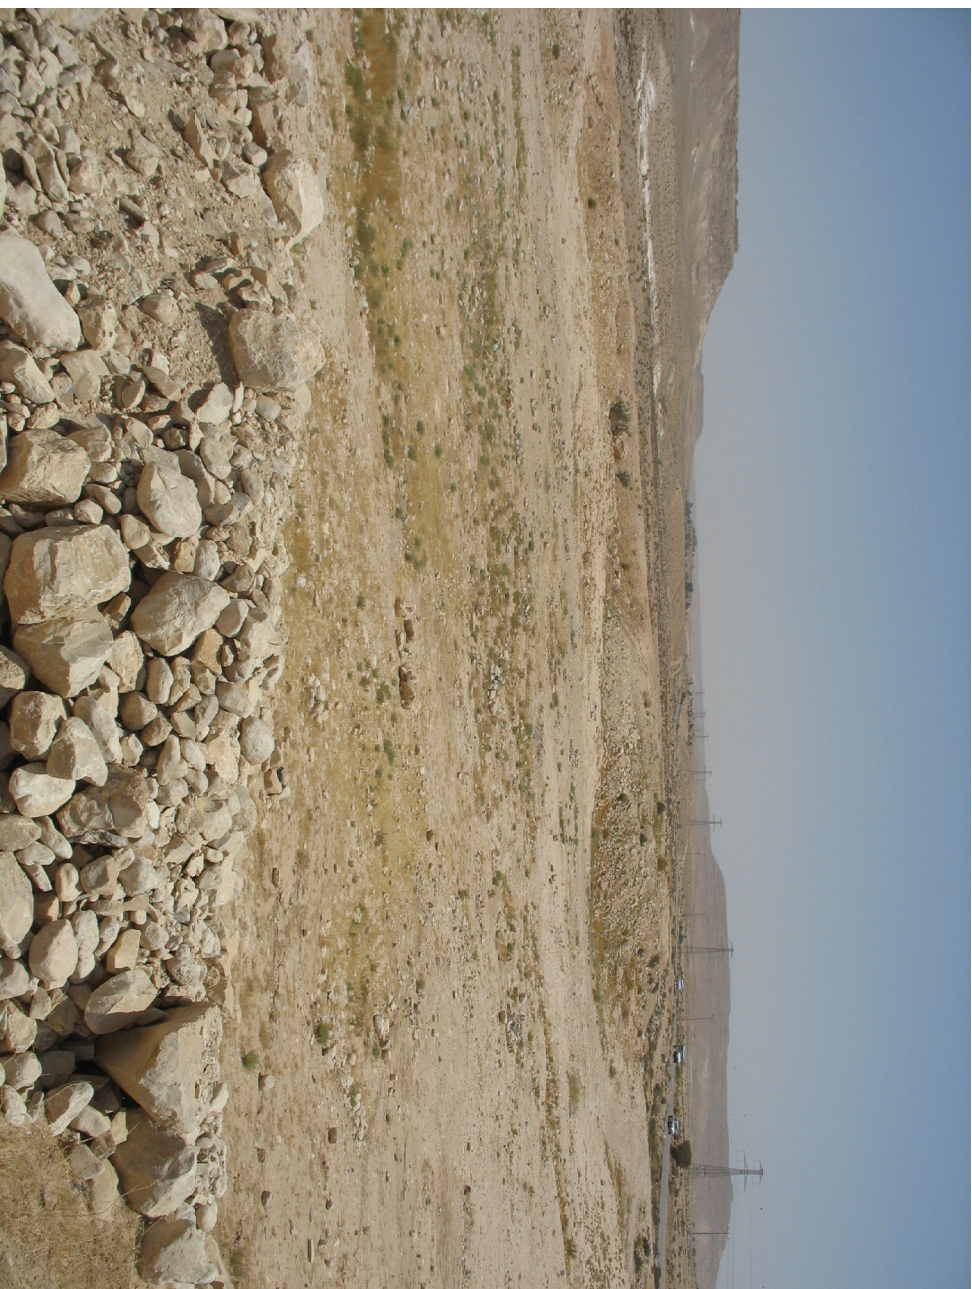
מתפוררת: עבדה (403); נ.צ. 177110/524330

מתפוררת בשטח של כ- 4 דונם, כ- 2 ק"מ צפונית-מערבית לעבדה.
גובה קיר ההפיירה הוא עד כ- 2 מ'. המסלע שנכרה הוא חומר וארי.
מבט לצפון-מזרח. צולם ב- 26/6/2007.

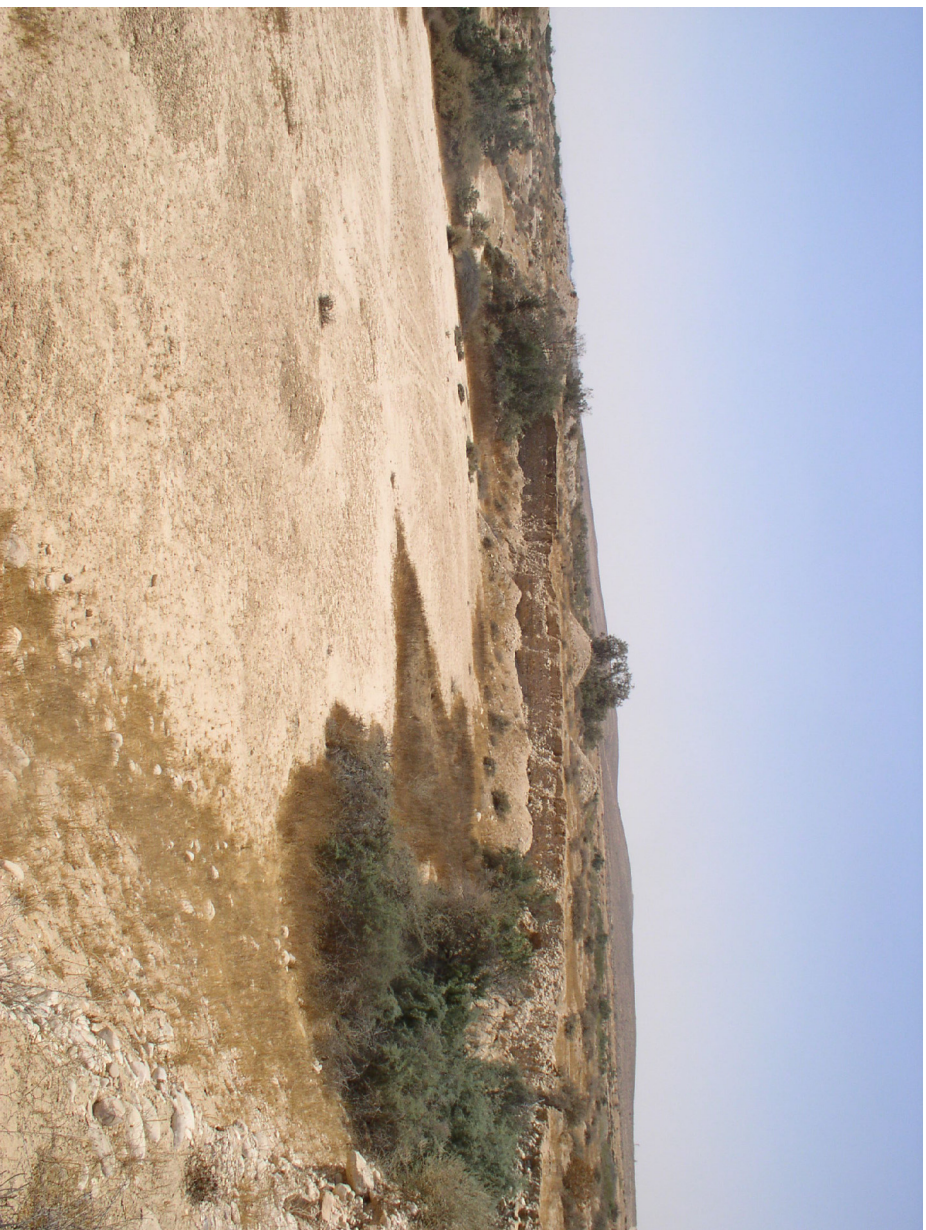
מחפורת: נחל ניצנה צפון 1 (2198); 142770/537900

מחפורת בשטח של כ- 200 דונם, כקילומטר ממערב לישוב באר מלכה.
גובה קיר החפירה עד כ- 3 מ'. המסלע שנוכרה הוא חומר ואדי.
מבט לדרום-מערב. צולם ב- 7/8/2007.

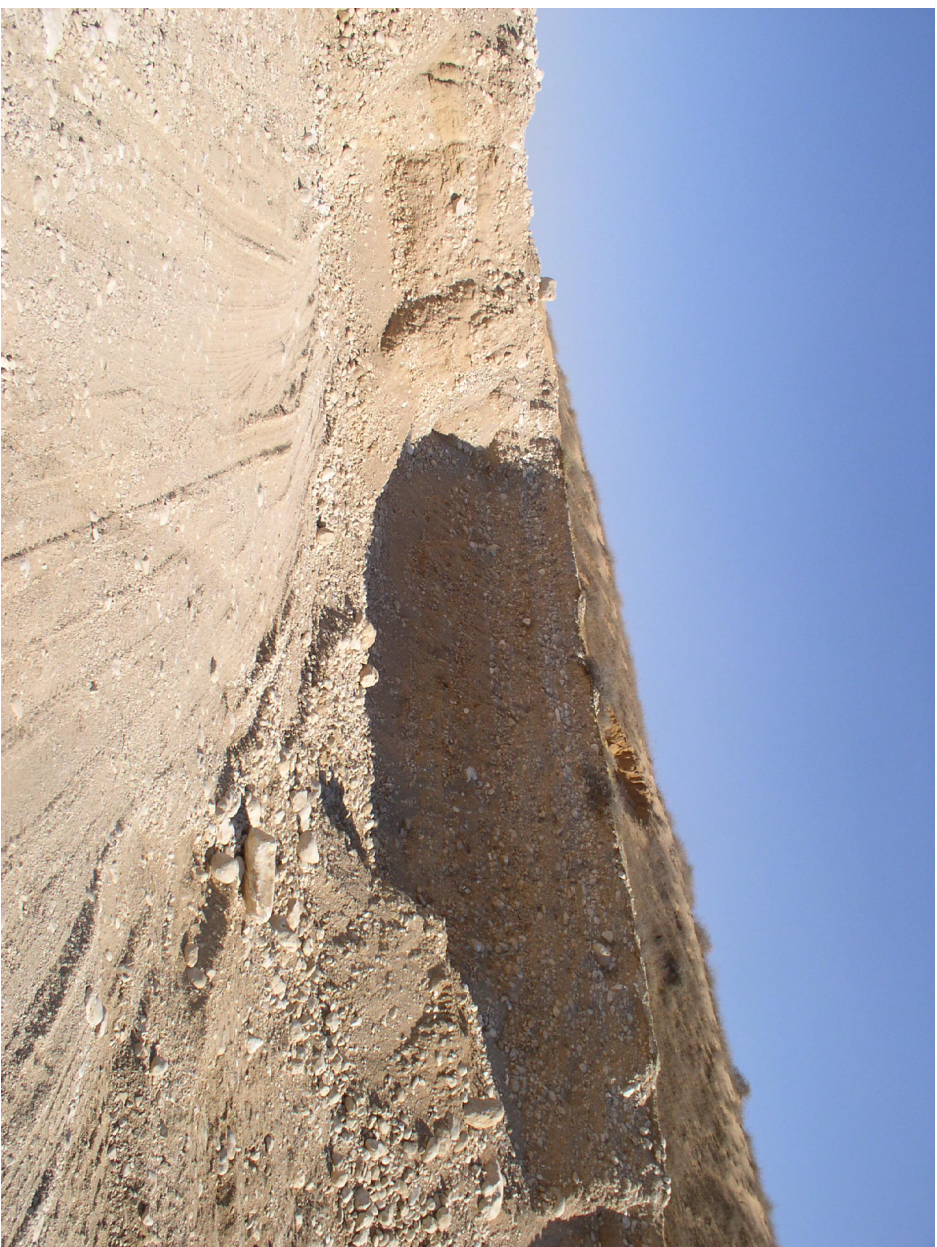
מתפורת: נחל ניצנה צפון 2 (2199); 144260/533970

מתפורת בשטח של כ- 100 דונם באפיק נחל ניצנה, הגובלת מדרום בכביש צומת קציעות - מעבר ניצנה. גובה קיר החפירה עד כ- 5 מ'. המסלע שנכרה הוא חומר ואדי, חלקו לשימוש לגינון ונוי. מבט לדרום. צולם ב- 6/8/2007.

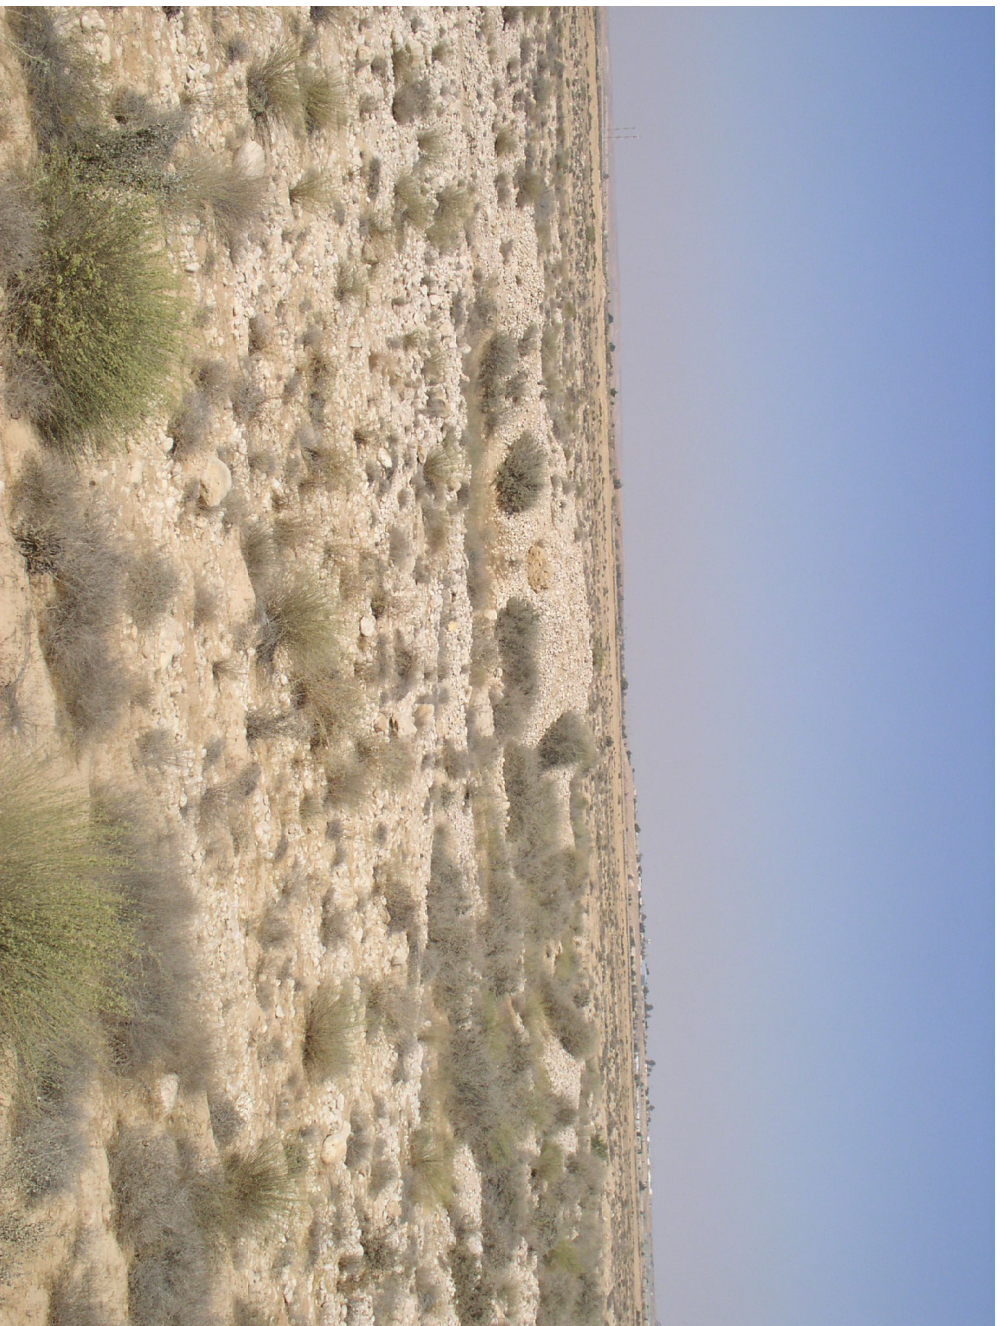
מחפירי' ייחיד 145250/532730 ;(2200)

מחפירות בשטח של כ- 30 דונם, כ- 500 מ' ממזרח ליישוב ניצנה.
גובה קיר החפירה הוא עד כ- 3 מ'. המסלע שנכרה הוא חומר ואדי.
מבט למזרח. צולם ב- 6/8/2007.

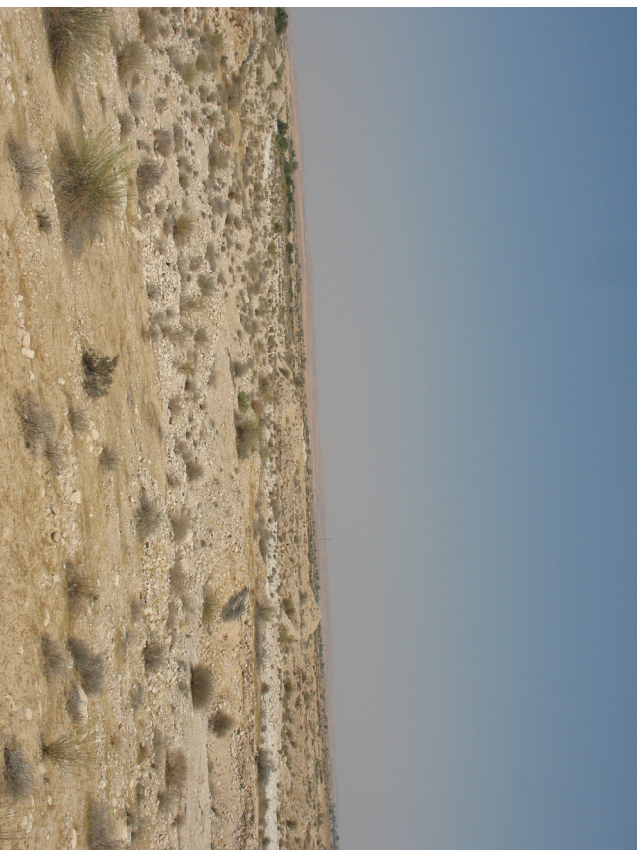
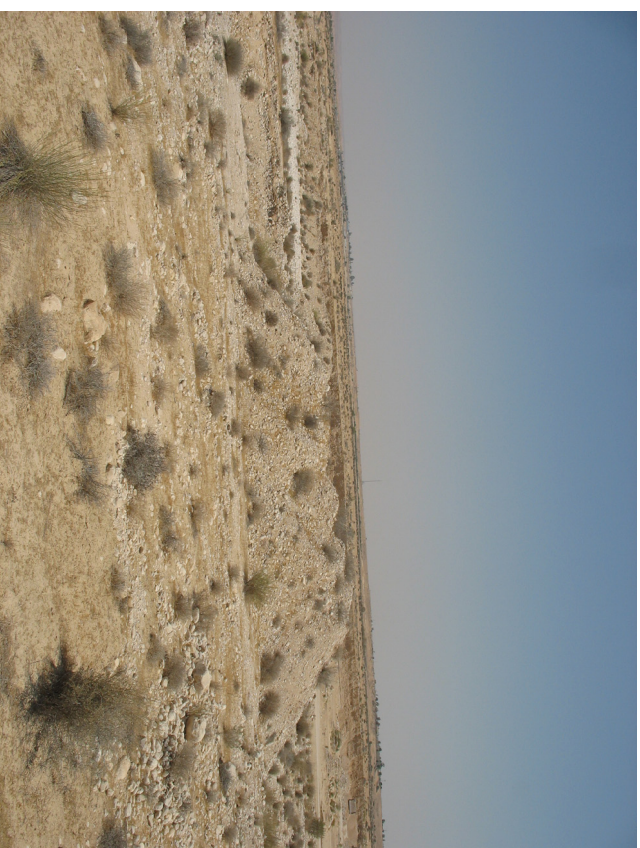
מתפוררת: נחל ניצנה דרום 1 (2201): 146300/531890

אתר של בוררות כרייה בשטח של כ- 50 דונם באפיק נחל ניצנה, הגובל בצפון בכביש הישן מקצייענות לצומת ניצנה.
